## ANALYSE DE L'EPISODE PLUVIEUX DU 13 NOVEMBRE 2010

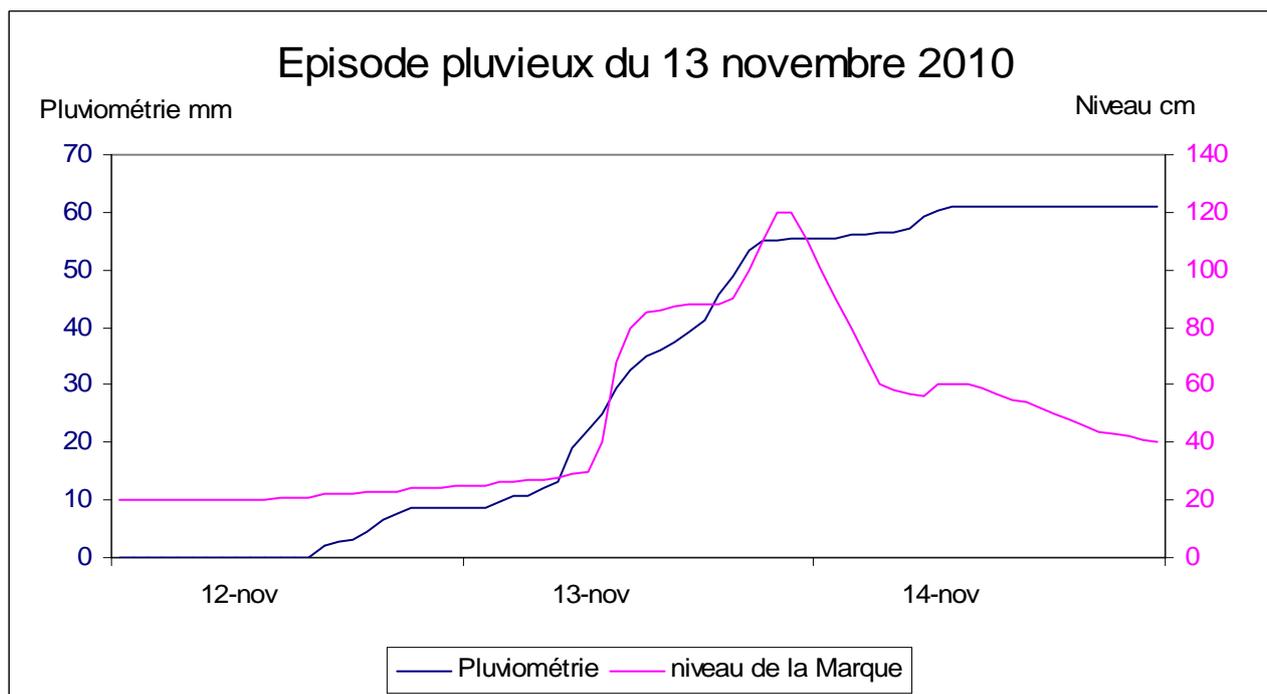
La forme de la courbe d'évolution du niveau est issue des images enregistrées par la webcam de Tourmignies. Elle est représentative, avec un décalage dans le temps de la pointe, des courbes des autres points de mesure, que nous n'avons pas représentées pour ne pas surcharger le graphique.

**Durant l'épisode pluvieux 60 mm d'eau ont été enregistrés sur 43 heures avec un pic de 43mm sur 13heures ( 3,3 mm/h ) ce qui n'est pas exceptionnel mais a provoqué une montée importante du niveau de la Marque à Ennevelin.**

La pluie a été à peu près uniforme sur le haut bassin versant de la Marque

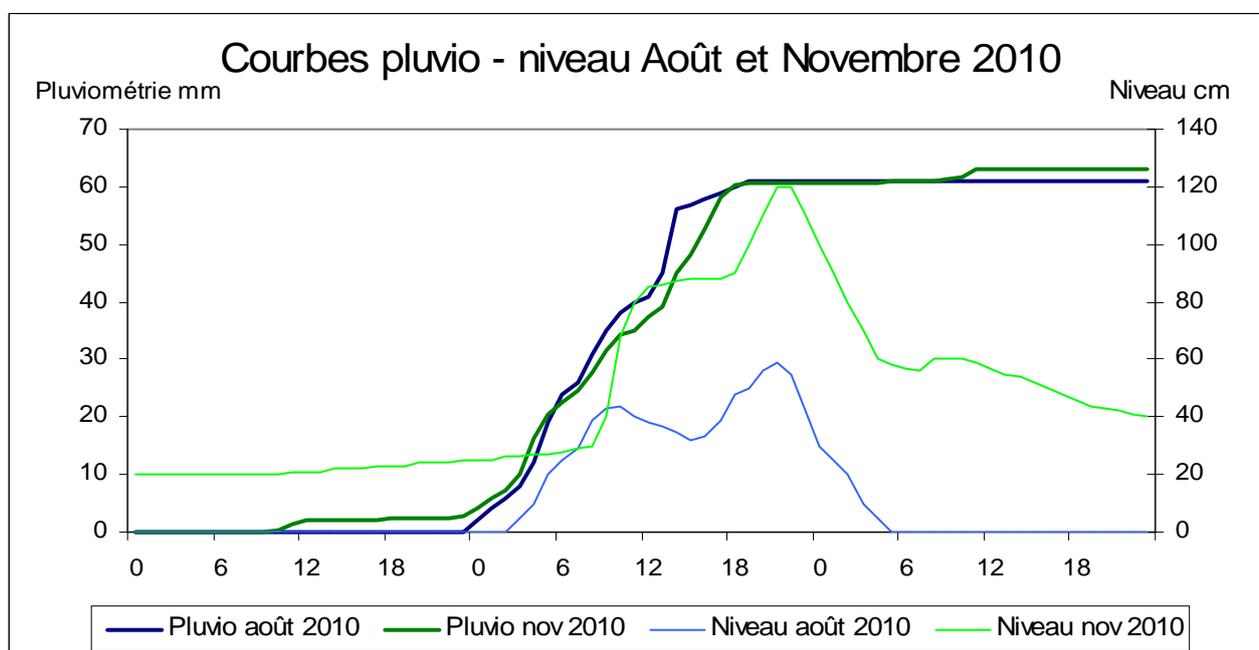
- En Août de cette année nous avons connu un épisode pluvieux à peu près identique (voir courbes ci-dessous) avec une très faible montée des eaux, les sols étant secs.

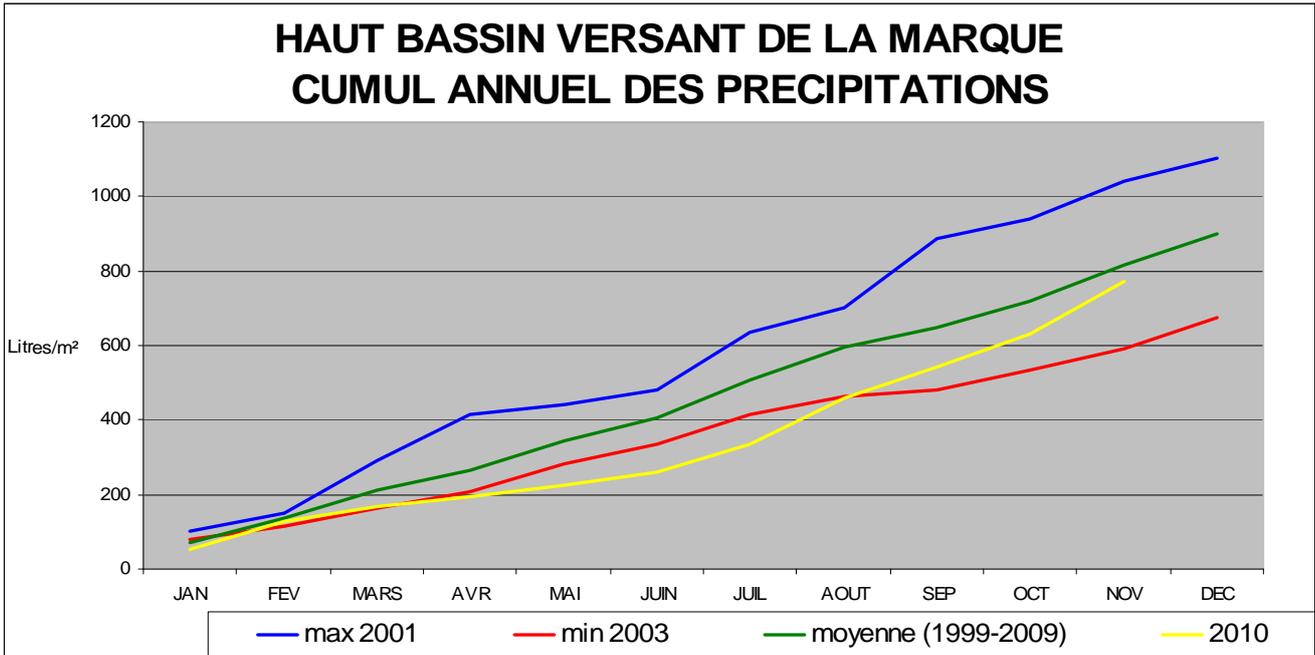
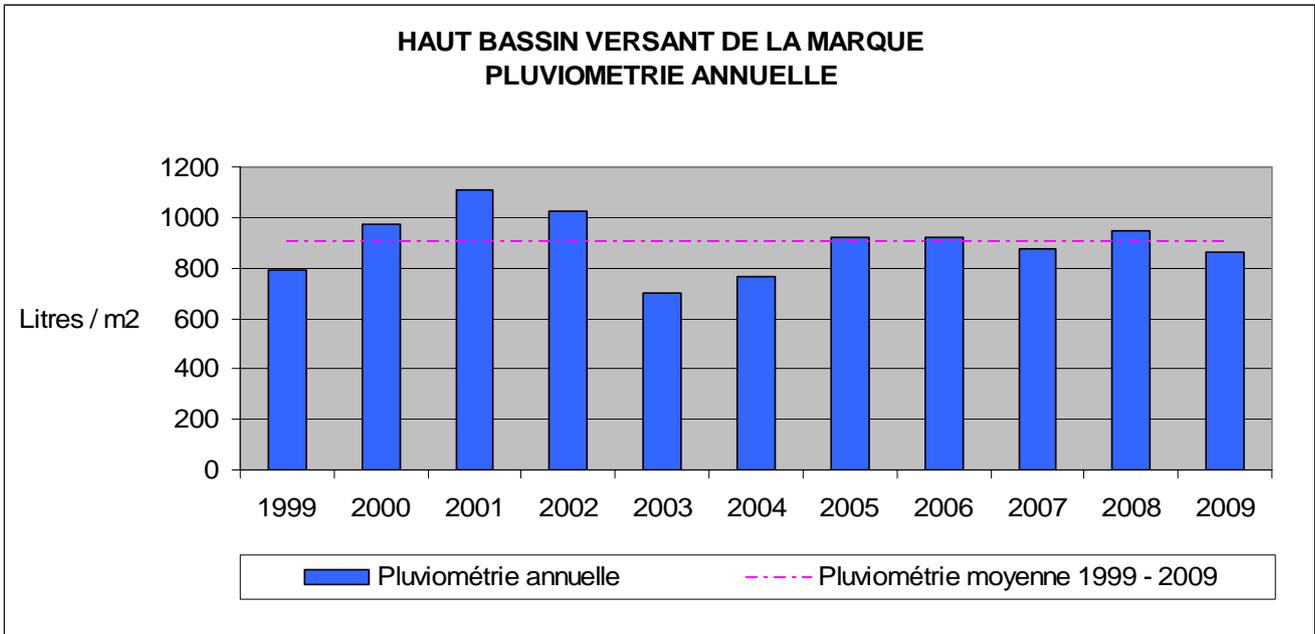
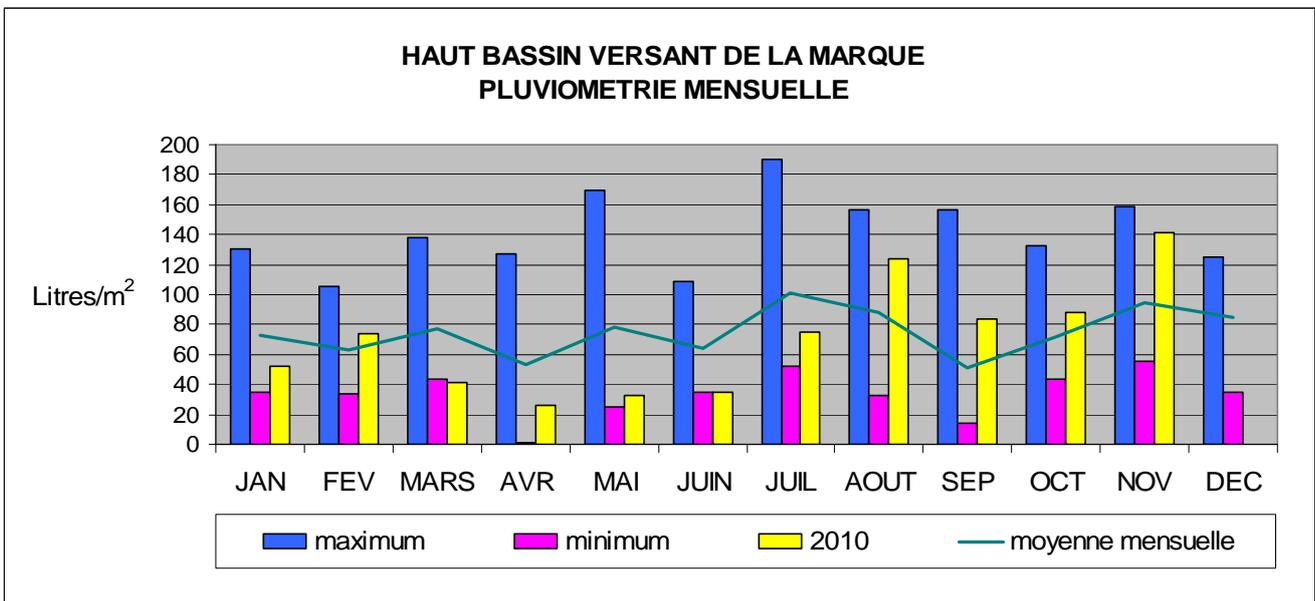
**PLUVIOMETRIE SUR LE HAUT BASSIN VEZRSANT DE LA MARQUE**

Les courbes représentent la moyenne des huit relevés journaliers.

De janvier à juillet la pluviométrie mensuelle 2010 a été nettement inférieure à la pluviométrie moyenne des onze dernières années (1999 – 2009) puis, supérieure d'août à octobre, entraînant une augmentation progressive du degré de saturation des sols (voir courbes en fin de document).
